COMPAÑIA MINERA DOÑA INES DE COLLAHUASI

RESULTADOS APLICACIÓN SISTEMA HYDROMAGNETIC® HM - 480 / 48AI

En este informe se analiza el resultado obtenido con la aplicación de un Sistema MHD HydroMagnetic® “HM” Modelo HM-480/48AID, en una tubería de acero de 48” \varnothing de aguas de reuso, en la Planta Concentradora de la CMD Inés de Collahuasi S. C. M. (Iquique – II Región – Chile)

INFORME EVOLUCION DE INCRUSTACIONES DEPOSITACIONES EN TUBERÍA DE AGUA DE PROCESO - CMDC

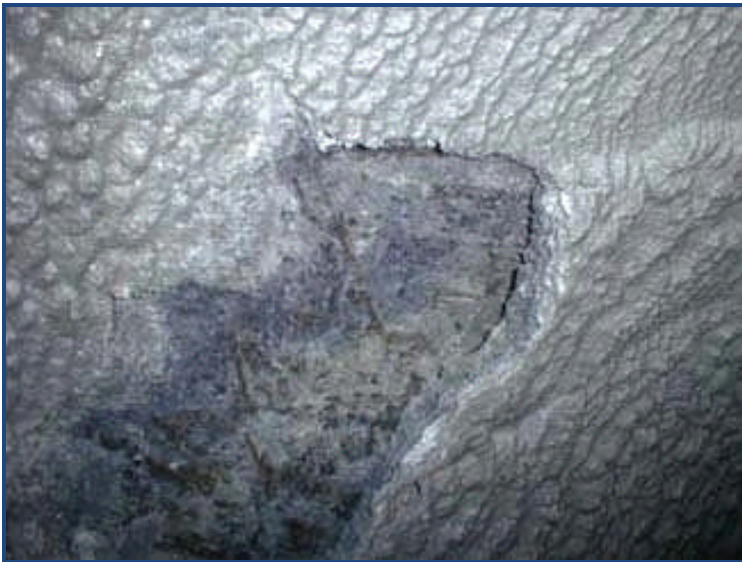
Fotografía 1

Muestra un corte del material en el fondo (0°) de la tubería. Se observa bastante material grueso acumulado, duro y hay algo de corrosión en la pared. Espesor medido 1.3/4” (48,1 mm). Para removerlo se utilizó una herramienta cortante tipo espátula. No fue posible removerlo con agua a presión. Se observa una ligera corrosión en la pared del tubo.

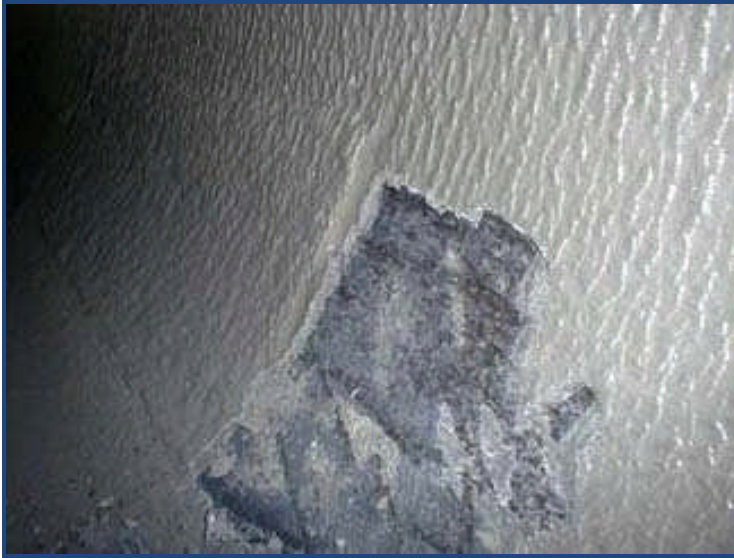
Fotografía 2

Muestra un corte lateral en la tubería sobre la línea de de fondo. Se puede apreciar claramente el espesor del depósito calcáreo duro con depósito de concentrado (1,3/4" (44,45 mm) de espesor.

Ratifica lo observado en la Fotografía 1.

Para remover el material fue necesario utilizar una herramienta cortante.

Hay una ligera corrosión.

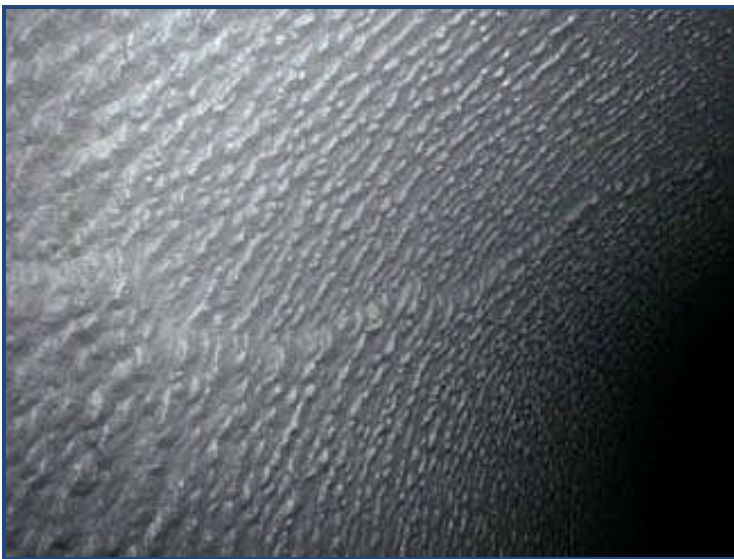
Fotografía 3

Muestra la pared sobre la línea de 90° - 270°, parte superior. Se puede apreciar que el depósito está muy compactado y su granulometría es tosca y gruesa.

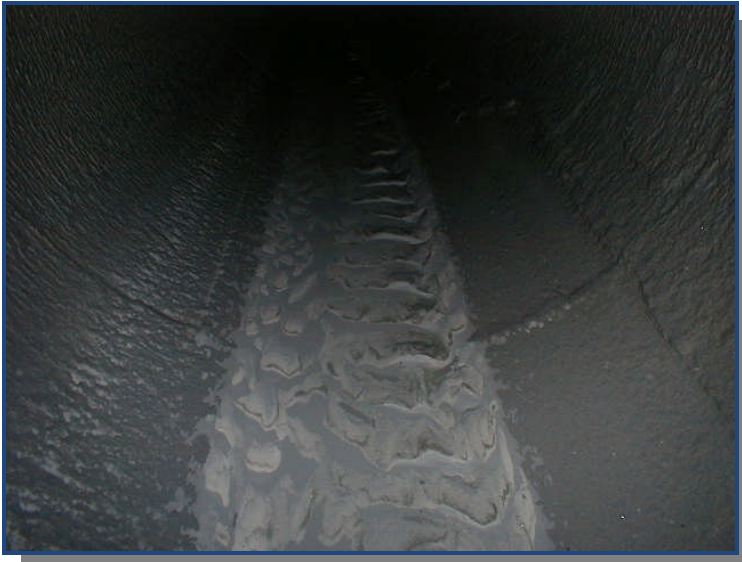
Fotografía 4

Muestra el fondo de la tubería (0°) y parcialmente las paredes. Se puede apreciar el abundante material duro depositado y sobre este hay uno más blando que es concentrado decantado al cortar el flujo de agua.

El espesor del depósito es de más de 1.3/4" (44,45 mm).

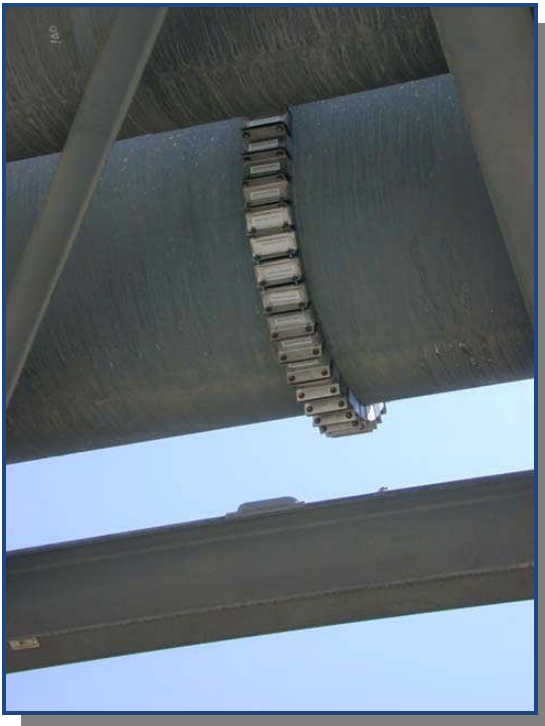
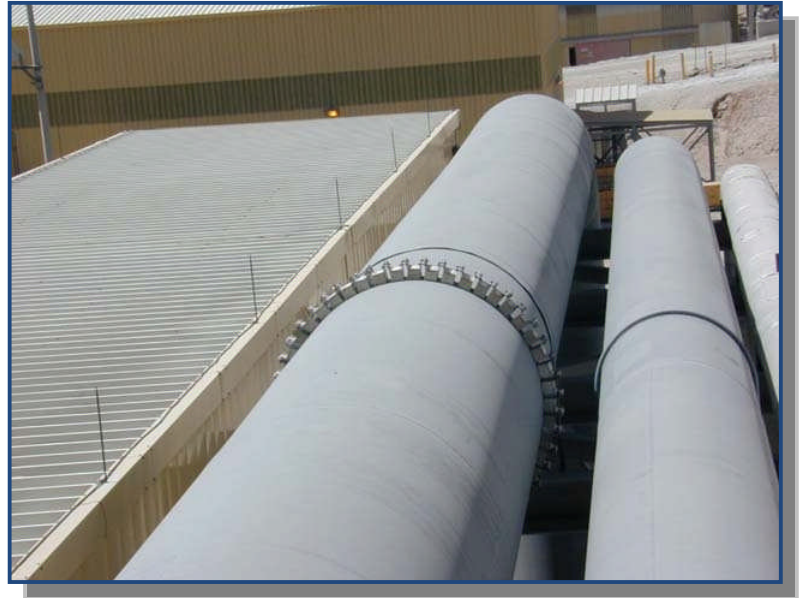
Las **Fotografías 5 y 6** muestran los imanes del sistema en fotografías tomadas desde el piso y desde arriba. Se puede observar el collar conformado por 48 imanes de 150x50x50 mm.

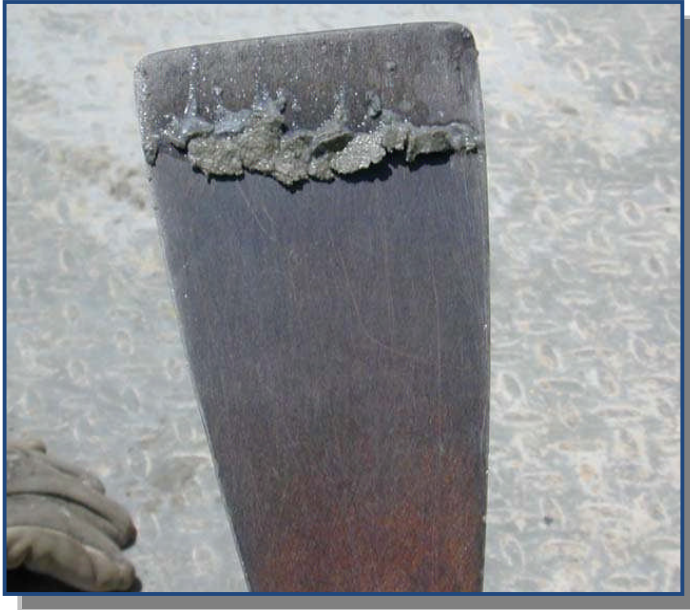
Fotografía 8

La herramienta utilizada (espátula), para raspar parte de la tubería muestra el poco material que se había depositado en los 5 meses desde la instalación del sistema HM®.

Este material además es muy fino y blando el cual puede clasificarse como un lodo.

El material es fácilmente removible con agua a presión.

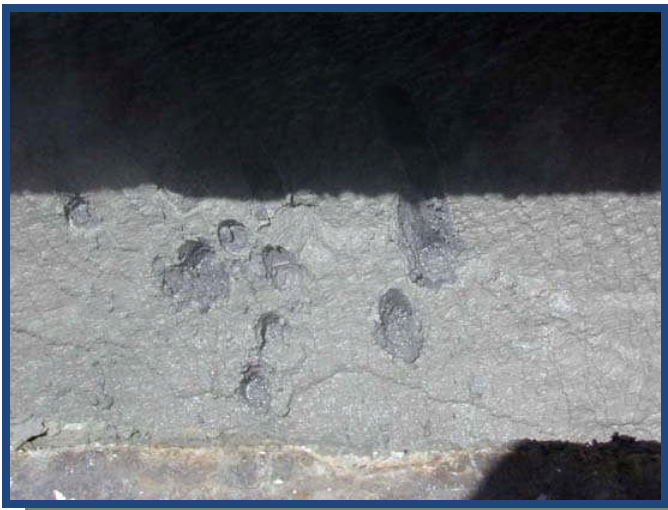
Fotografía. 9

Se observa una zona limpia, cuyo material se removió con agua a presión.

El material depositado en el fondo es lodo con concentrado sedimentado.

Las marcas que se observan se hicieron con un trozo de madera para mostrar que se trata de un material blando.

El espesor del depósito es de $\frac{1}{2}$ a $\frac{3}{4}$ " en las paredes y $\frac{1}{8}$ " en el fondo.

El espesor promedio es de menos de $\frac{1}{2}$ ".

Se aprecia la coloración especial en la pared de la tubería, comentada en la Fotografía 7.

Esta coloración aparece cuando la capa de incrustación es removida.

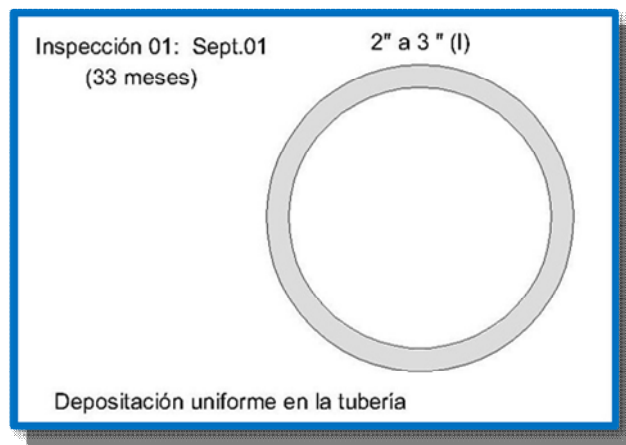
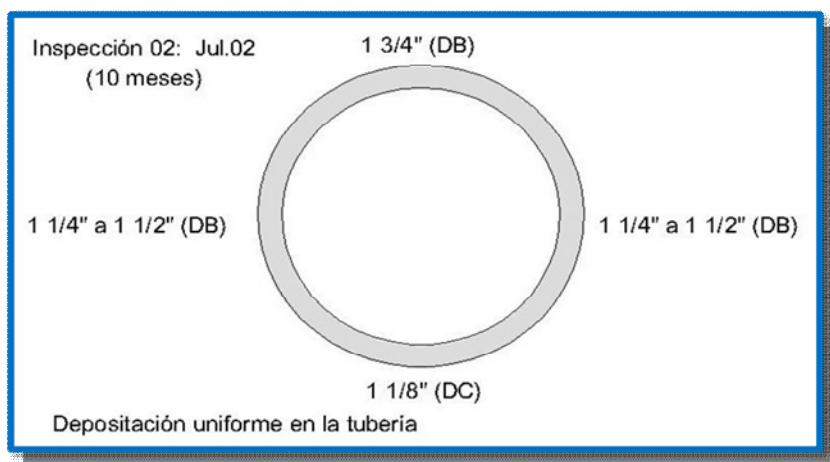
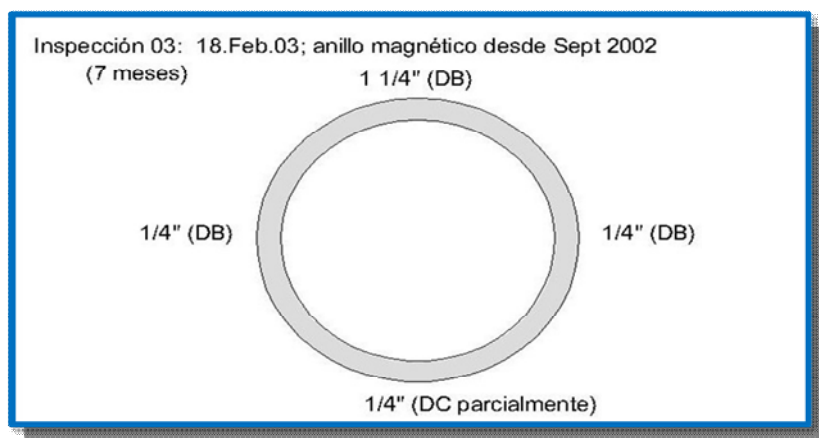
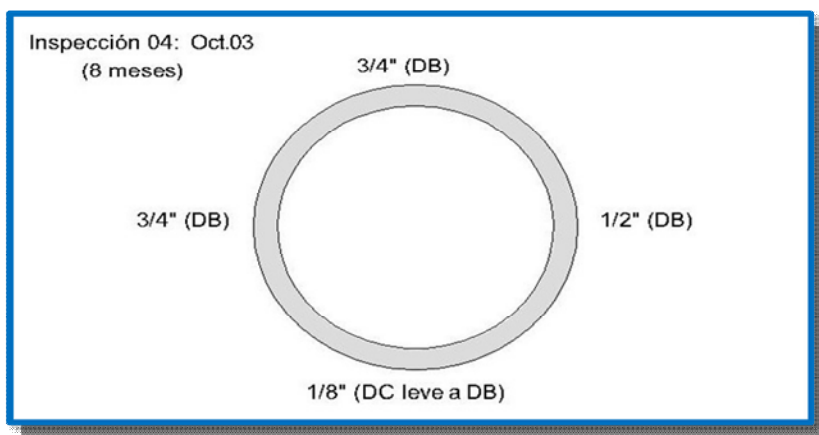
3.1 Esquemas

Los valores representan las depositaciones medidas en pulgadas, el comentario entre paréntesis es la caracterización del tipo de depositación de acuerdo al siguiente criterio:

- DB** : Depositación Blanda
- DC** : Depositación Cementada (remoción agua a presión)
- I** : Incrustación (remoción mecánica, agua alta presión)

Es apreciable un gran descenso en el espesor de las depositaciones **entre la segunda y la primera inspección**, además ya no tiene características de incrustación, esto se explica por la menor periodo de inspección/lavado y podría tener algo que ver el cambio de proveedor de antiincrustante (Scaletrol a mediados del 2001).

Entre la tercera y segunda inspección se instaló el anillo magnético el 3 de septiembre del 2002. Entre la tercera y la segunda inspección hay 7 meses y 5 meses con el anillo instalado. Se observa un descenso del espesor de la depositación entre $\frac{1}{2}$ y 1", además la depositación del fondo de la tubería está sólo parcialmente cementada en la tercera inspección.

Entre la cuarta y la tercera inspección con 8 meses de diferencia, anillo magnético instalado y antiincrustante scaletrol, el espesor del depósito es en promedio de ½” en ambas y fue retirado sólo con manguereo.
