## CODELCO NORTE – DIVISIÓN CHUQUICAMATA

**Tipo de equipo probado:** Sistema desincrustador magnético, provisto por SOCOTER Ltda., basado en el principio de la Magneto HidroDinámica Modelo HM-28-32AI compuesto por 32 imanes permanentes de 150x50x50 mm, 4.000 Gauss, encapsulados en acero inoxidable AISI.304

**Lugar de instalación:** Tubería de acero del loop Este de 28" de diámetro que alimenta de agua las 18 secciones de molienda de molinos de bolas y barras con líneas de 10".

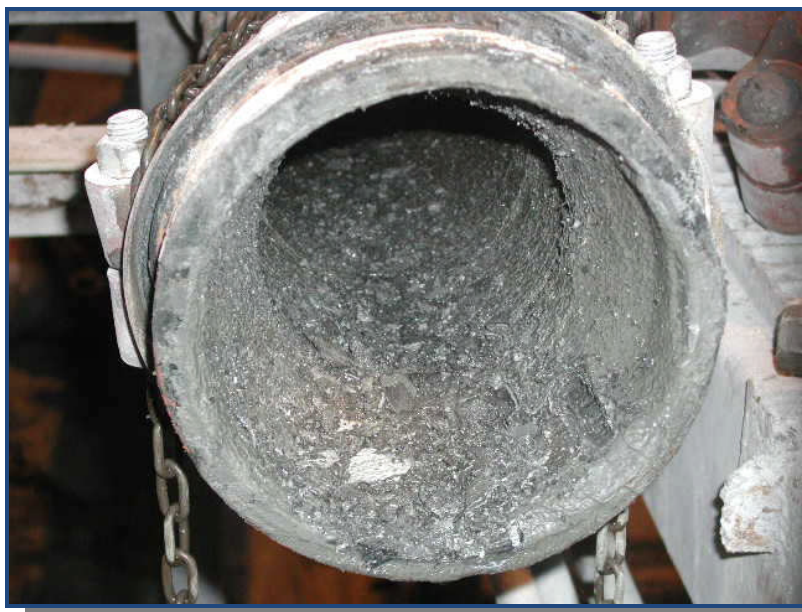
Fotografía N° 1

**.Fotografía No.1:** Esta fotografía muestra la condición en que se encontraba la tubería de 10" que alimenta a un molino de bolas al momento previo a efectuar la limpieza con el equipo hidroláser.

Se podrá observar que la incrustación tiene un espesor apreciable (se estima que es del **orden de ½" o más en seis meses**). Hay muestras del material incrustado que se removió con una espátula, para ilustrar mejor la fotografía.

**Preparación:** Previo a la instalación del Sistema HM se **efectuó una limpieza (desincrustación) con un equipo hidroláser.**

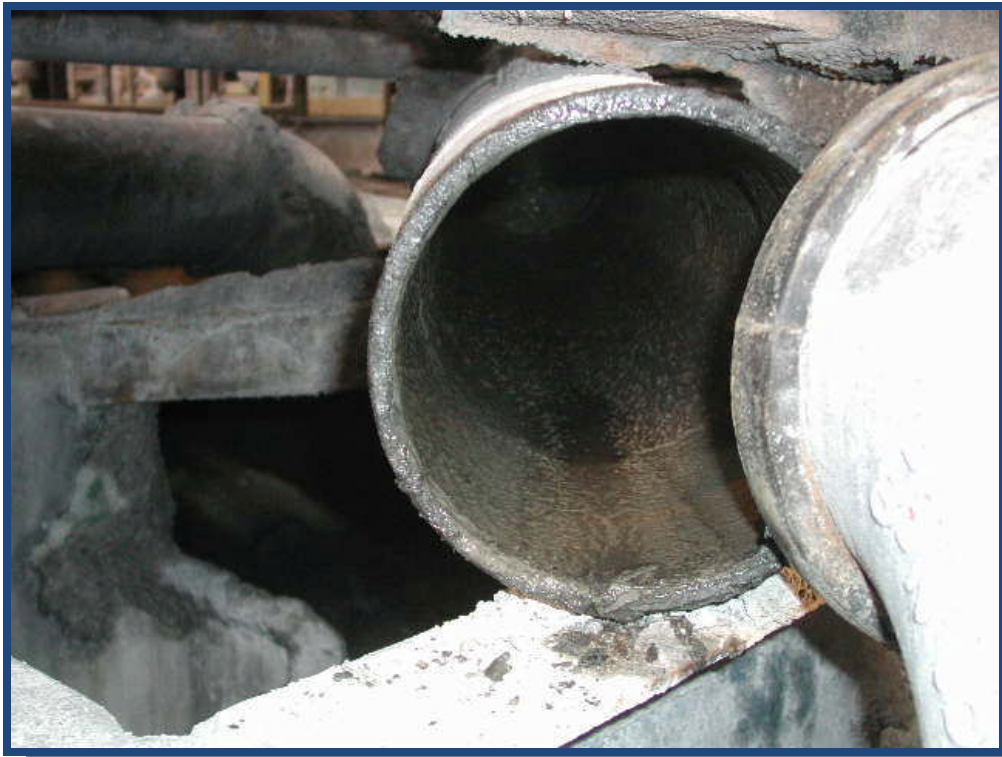
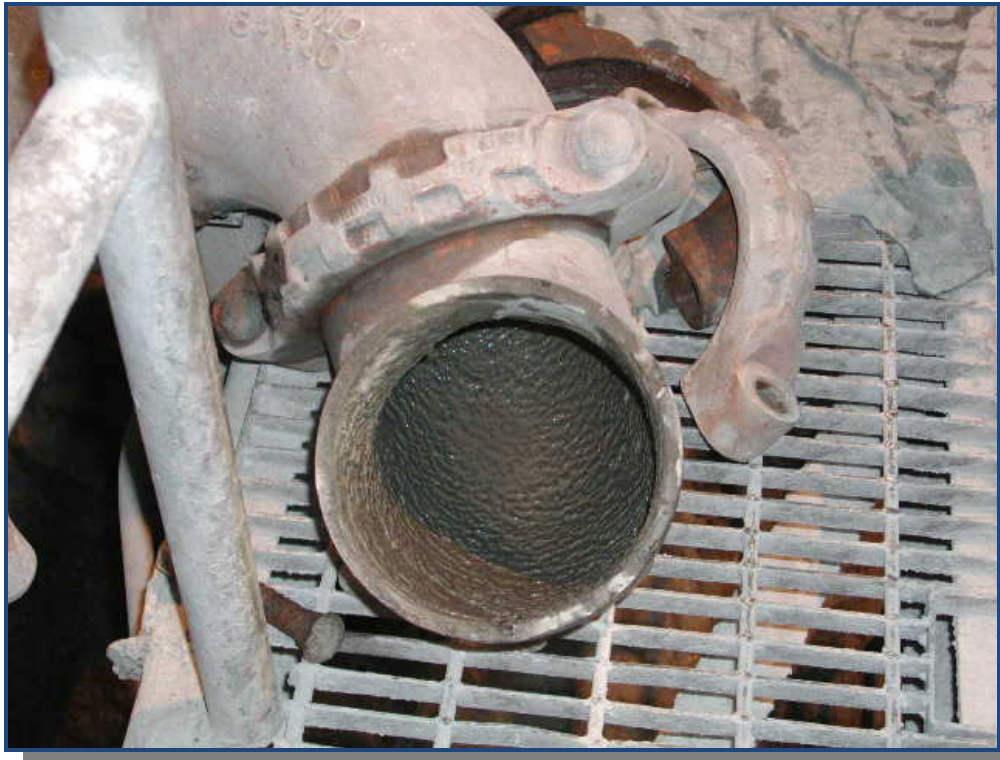
Fotografía N° 2

**Fotografías Nos. 2 y 3:** Muestran la misma tubería de 10" al momento de la inspección, 75 días después. Se podrá apreciar que la tubería se encontró sin incrustación.

“Esto indica que, además de impedir que la tubería se incrustara, se produjo la limpieza de la incrustación existente residual después de la limpieza con el equipo hidroláser”, en otras palabras, se mantuvo y se mejoró la condición inicial de la cañería después del lavado”.
