MINERA YANACOCHA S. R. L.

PLANTA PAMPA LARGA

De acuerdo con los antecedentes proporcionados, el presente Informe tiene por finalidad explicar los resultados obtenidos con los Desincrustadores Magnéticos instalados en Minera Yanacocha.

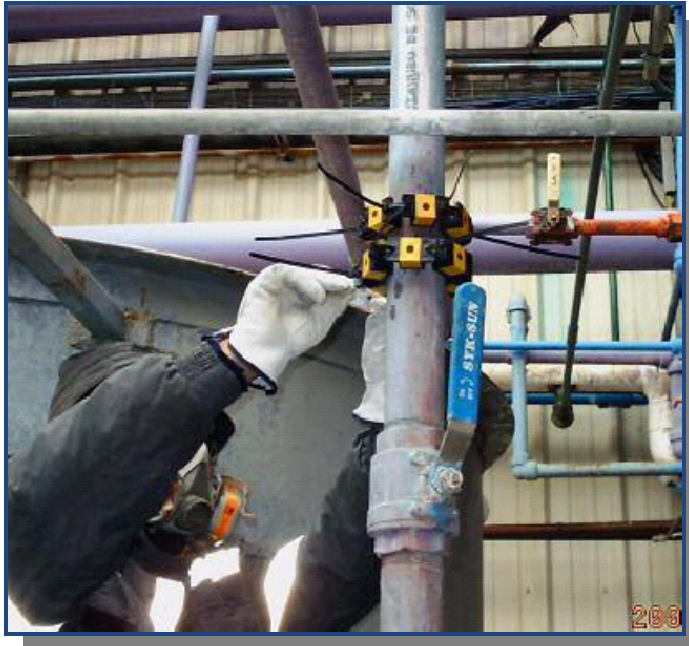
Muestra el punto donde se montó el sistema HM[®] Socoter Modelo HM-50-50-6 .
Obsérvese los dos collares de imanes color amarillo

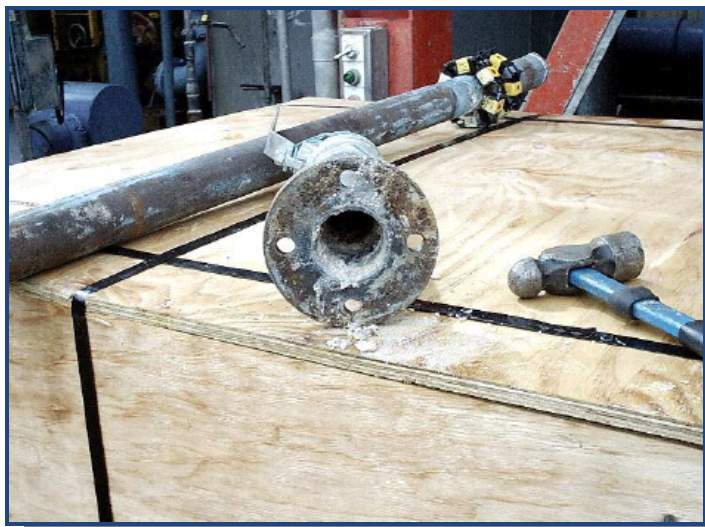
Muestra como se presenta la incrustación al tratar de removerla.
 La incrustación es fácilmente removida en forma de lodos.
 Esto indica que los equipos HM[®] están cumpliendo su función de convertir la incrustación (calcita-sarro) en aragonito (lodo no incrustante).

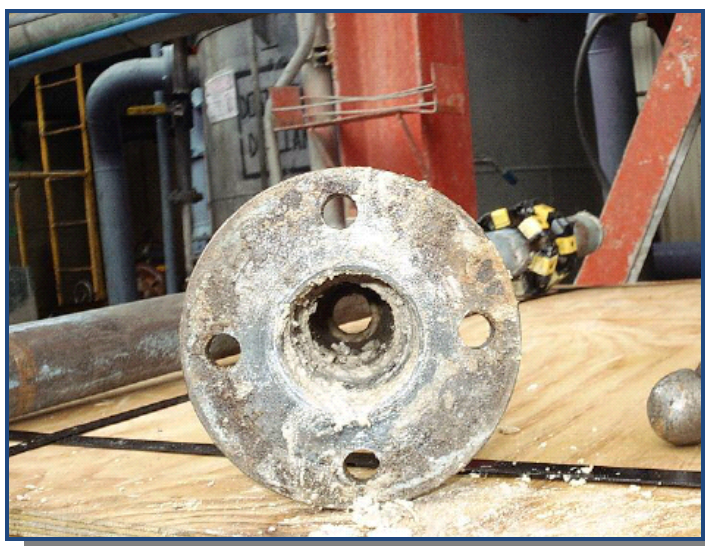
Lo observado en esta fotografía permite corroborar lo explicado en la Fotografía 3.
 Se destaca el hecho que se tenía programado sacar la tubería a los 15 días y se mantuvo operando 110 días después de la instalación del sistema magnético HM[®].
